ПОД ЧЕТЫРЬМЯ КОЛПАКАМИ

Какие барьеры есть в современных ядерных реакторах и могут ли трагедии на АЭС повториться вновь?

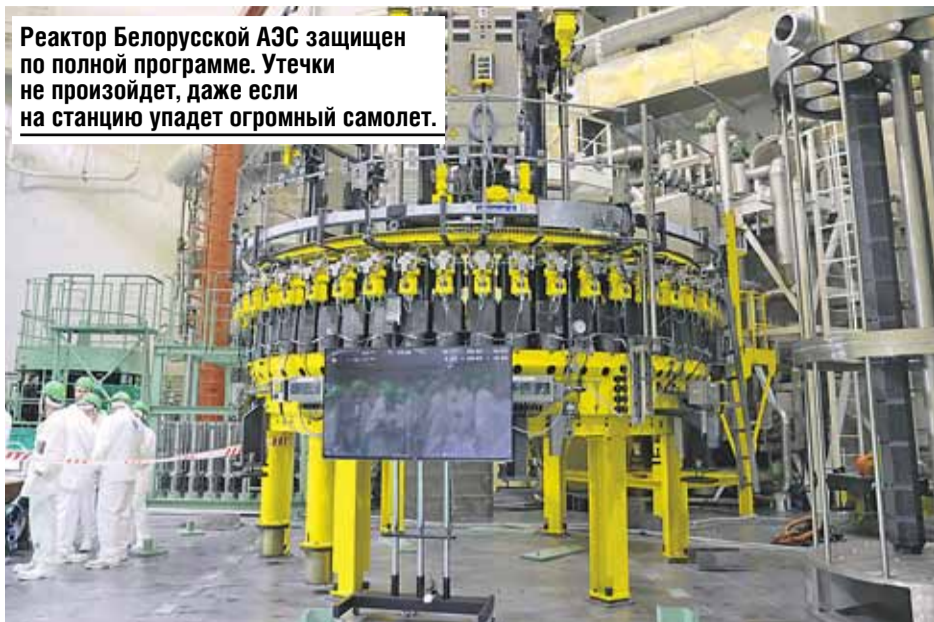
Реактор Белорусской АЭС защищен по полной программе. Утечки не произойдет, даже если на станцию упадет огромный самолет.

Оболочка эта (атомщики называют ее «контейнмент») может выдержать и внутренний взрыв, и внешнее воздействие, падение самолета массой до пяти тонн, смерч, ураган или подрыв.
